B.P. REHABILITATION

MPER47 BP2 - REHABILITATION

Référence Commerciale : MPER47

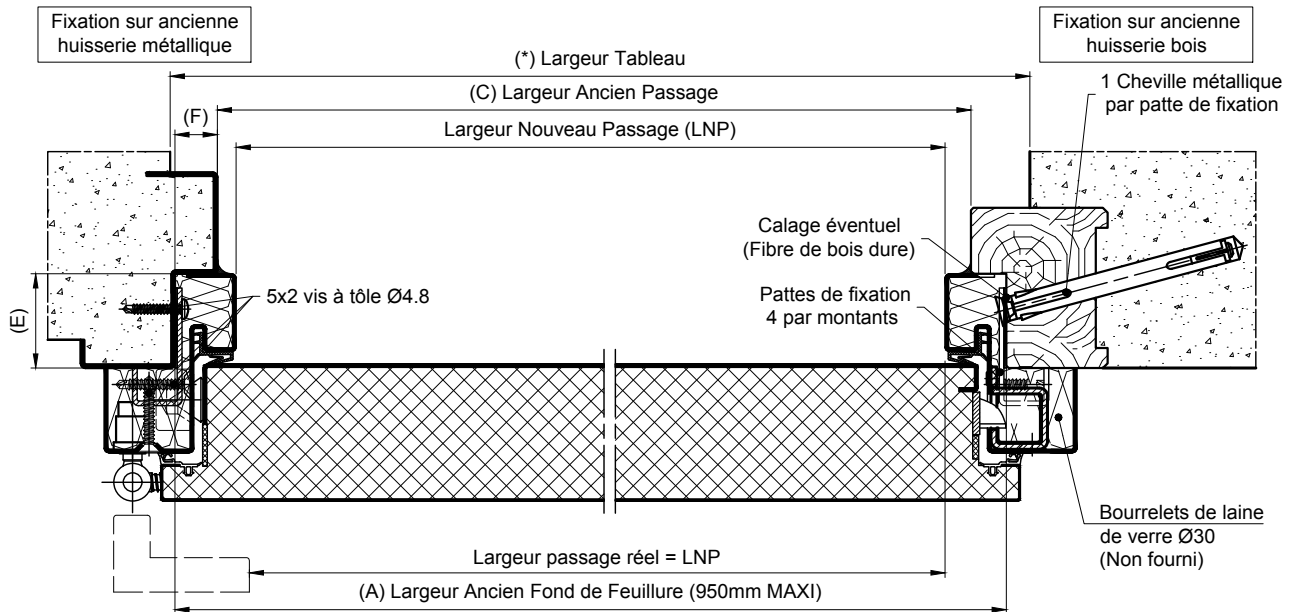
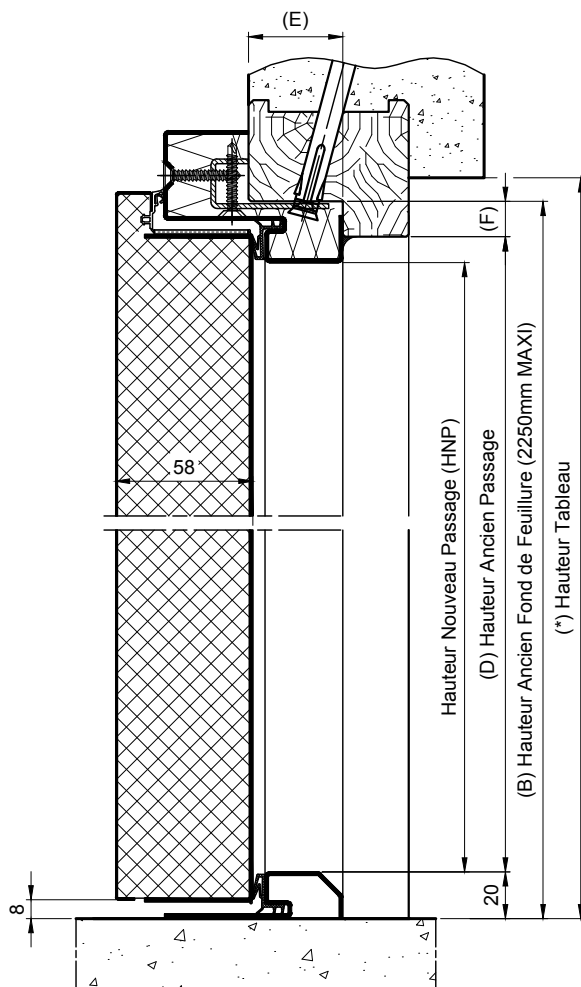
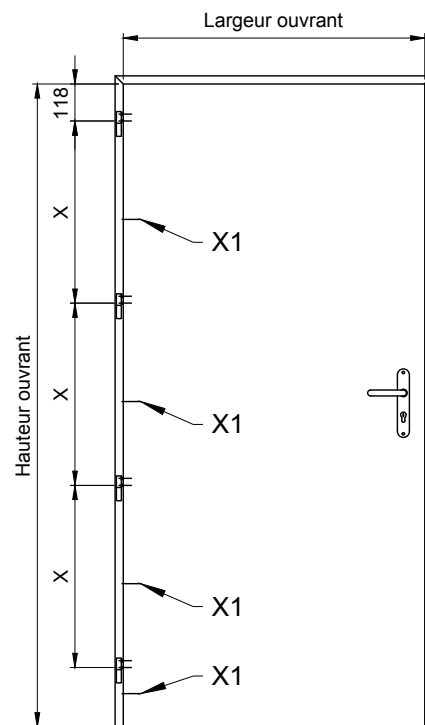
X1 : pion anti-dégondage associé à chacun fiche 3D

Haut Ouvrant	X
< 1797	485
1797 à 1896	515
1897 à 1996	545
1997 à 2096	580
> 2097	615

NOTA : Cotes ouvrant et nouveau Fond de Feuillure, en fonction des anciennes cotes de passage et de Fond de Feuillure.
